- Značenie izolačných skiel
- Hrany – názvoslovie
- Kritériá vizuálnej kvality IS

Rastislav Svečula
Sales Manager, Glassolutions Nitra

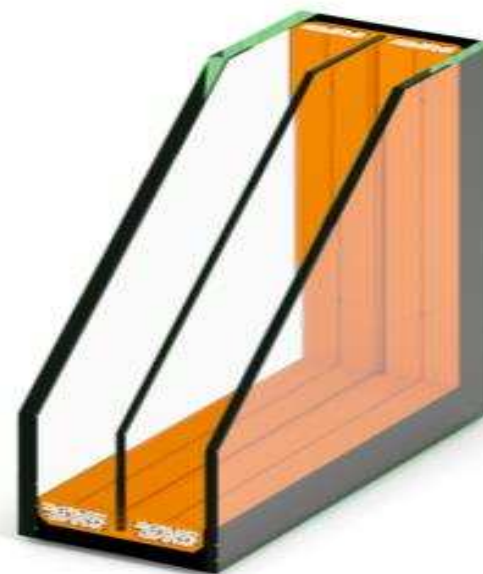
HRANA REZANÁ - SCHNITTKANTE (KG)
RIZIKO TEPELNÉHO ŠOKU 25-30°C

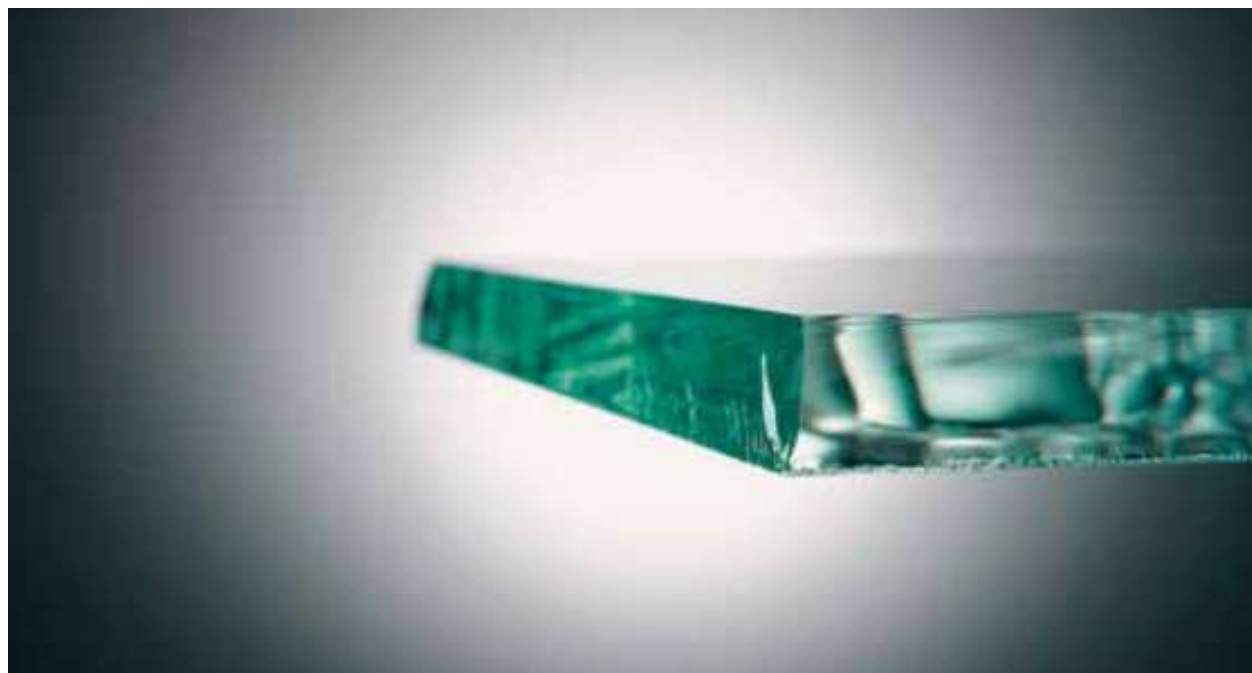
HRANA SAMOVANÁ - KANTE GESÄUMT(KGS)
RIZIKO TEPELNÉHO ŠOKU 35-40°C

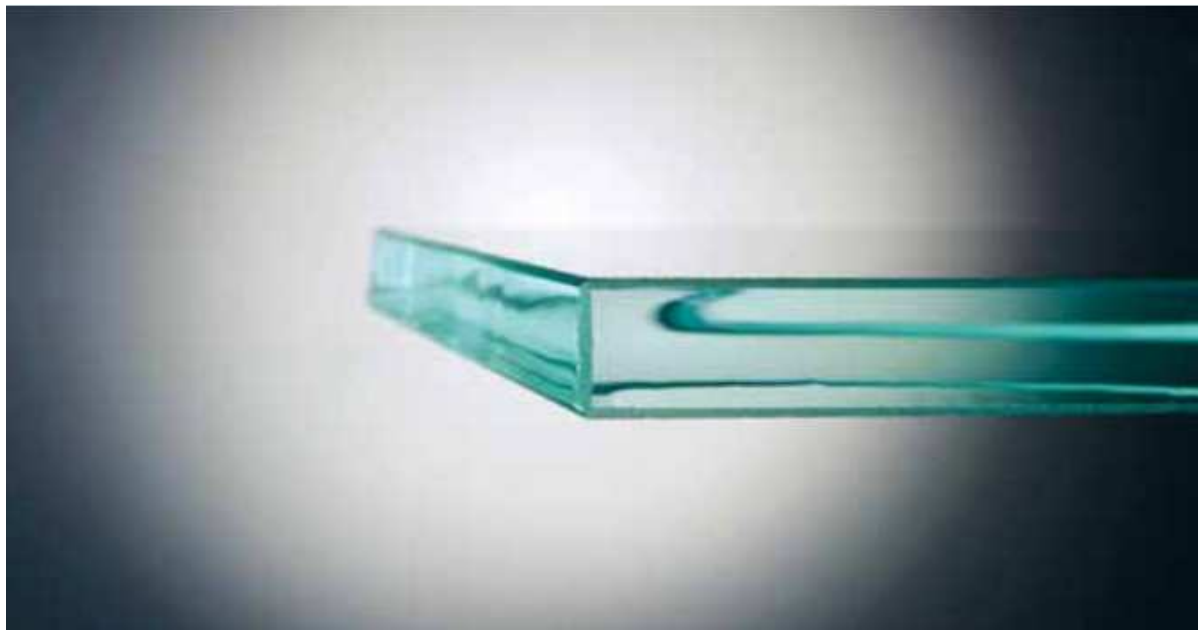
BRÚSENÁ U HRANA MATNÁ -KANTE GESCHLIFFEN (KGN)
RIZIKO TEPELNÉHO ŠOKU 35-45°C

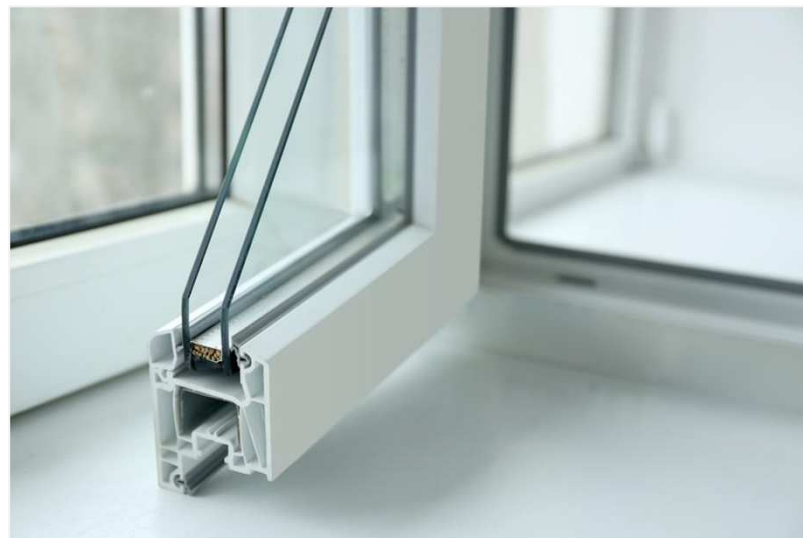
ZNEČISTENIE MEDZISKLENÉHO PRIESTORU

Ak je v priestore medzi sklami zistená prítomnosť nečistôt klasifikuje sa to ako bodová chyba, ktorá musí byť riadne vyhodnotená.

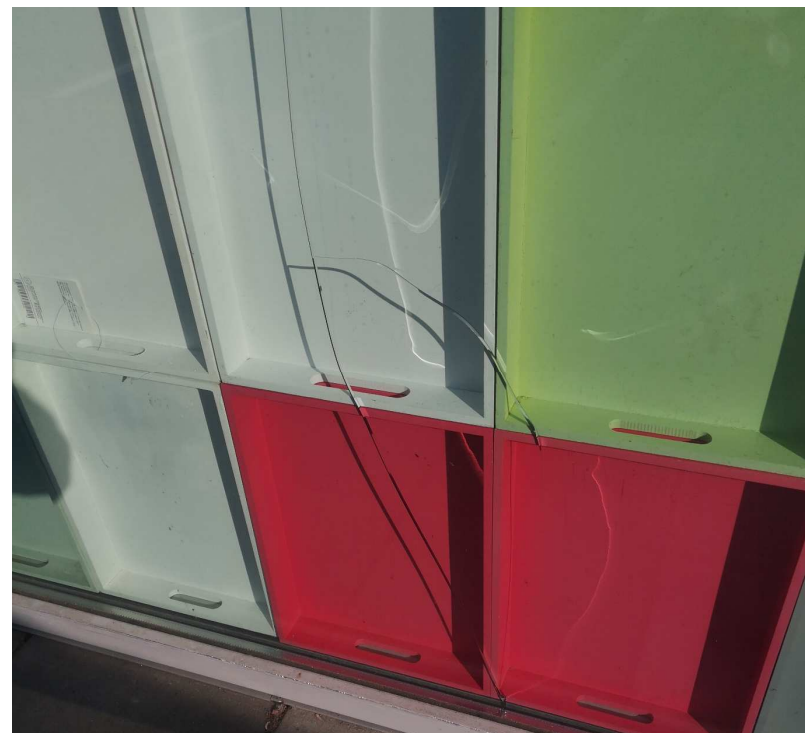
- 12) **Tepelný lom** - k rozbitiu skla v dôsledku termálneho šoku dochádza v prípade, že na chladenom sodnovápenatokremičitom skle (tepelne nespracovanom) sú dve rôzne miesta s veľkým teplotným rozdielom cca 40°C. Termálny šok je charakteristický svojím lomom na skle. Lom je obvykle vedený z hrany skla a je kolmý na hranu skla. Za rizikové je nutné považovať olepovanie skiel rôznymi fóliami, zatienenie skiel rôznymi predmetmi (nábytok, čiastočne stiahnuté žalúzie, závesy atď...). Tiež je treba predchádzať situáciám brániacim voľnému prúdeniu vzduchu medzi sklom a miestnosťou. Posudzovanie rizika výskytu tepelného namáhania musí vykonať projektant.
